PLANTA - ESC.: 1:1000

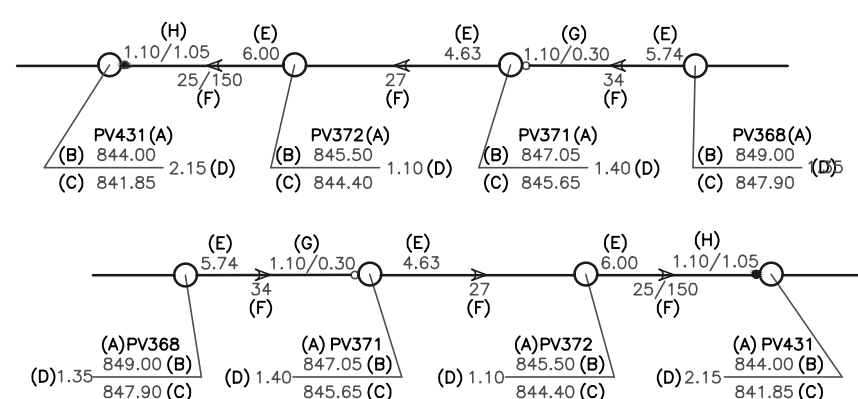
- A – Indicação do elemento de inspeção
- B – Cota do terreno (m)
- C – Cota do fundo (m)
- D – Profundidade do elemento (m)
- E – Declividade do trecho (m/100)
- F – Extensão, material e diâmetro do trecho. Quando apresentando apenas um número, este será a extensão; o material será PVC e o diâmetro, omitido, será DN100.
- G – Profundidade de chegada do coletor e altura do rebaixo (no trecho onde não houver qualquer indicação, a profundidade de chegada é igual à de saída, no dispositivo de inspeção).
- H – Profundidade de chegada do coletor e altura do tubo de queda (no trecho onde não houver qualquer indicação, a profundidade de chegada é igual à de saída, no dispositivo de inspeção).
